GBMboost – Boosterspulen Umbau

Baugruppenumbau für Hardwareversionen v1.8 und v1.9

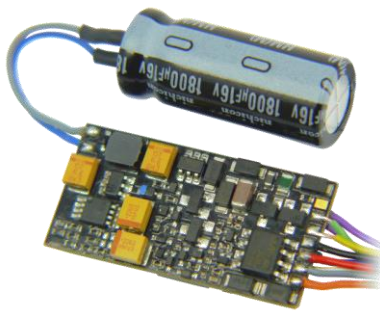
Manche Decoder nehmen nach der Railcom-Cutout einen sehr scharfen Ladestrom-Peak von über 13A auf, dieser löst die Notfallabschaltung im Boosterchip aus. Der GBMBoost drückt diese Notfallabschaltung einfach mal weg und schaltet sofort wieder ein. Meist gelingt das (die Einschaltspitze ist ja schon weg) und der Betrieb geht weiter!

Fährt eine Lok über Boosterbereiche kommt es zu einem Parallelbetrieb von zwei Boosterchips, hier gelingt das nicht mehr: Hier beginnen (bildlich gesprochen) die beide Boosterchips einen Krieg gegeneinander. Der eine schiebt, der andere drückt. Erst wenn die Firmware von den beiden GBMboost-Baugruppen einschreitet und den beiden Streithähnen eine Zwangspause verordnet, geht es danach wieder geordnet weiter.

Man muss den Ladestrom des betroffenen Lokdecoders auf unter 13A drücken. Hierzu entweder dem Decoder die Sache abgewöhnen und das fehlende C (Kondensator) nachrüsten oder eine Induktivität in der Zuleitung des Fahrstroms positionieren.

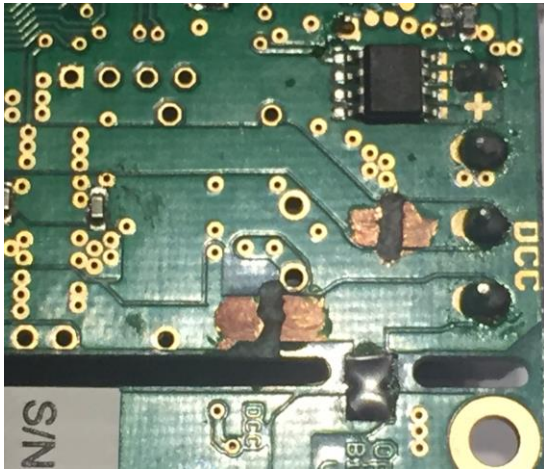
In den beiden DCC-Leiterbahnen (DCC1 und DCC2) auf der Unterseite der GBMboost Platine, werden die beiden Spulen ergänzt.

Mit einem Fräser bzw. Messer müssen die beiden Leiterbahnen durchtrennt werden und ein Abstand von ca. 1-2mm geschaffen werden.

Danach wird auf beiden Seiten der Leiterbahn der grüne Lötstopplack abgekratzt und mit Lötzinn leicht verzinnt.

Die DCC-Leitungen sind rundum mit Masse (GND) umschlossen. Je nach Arbeitsqualität kann es passieren, dass hier ebenfalls Lötstopplack entfernt wurde. Das freiliegende Kupfer kann später mit dem Bauteil in Berührung kommen und einen Kurzschluss gegen DCC produzieren. Um diese Fehlerquelle zu vermeiden, bietet es sich an die Masse rund um die freiliegenden DCC-Flächen mit dem Fräser bzw. Messer zu entfernen.

Dadurch können die beiden Spulen freiliegend auf die PADs aufgesetzt werden und an beiden Seiten mit dem LötKolben verlötet werden.
