GBMboost – Boosterspulen Umbau

Baugruppenumbau für Hardwareversionen v1.8 und v1.9

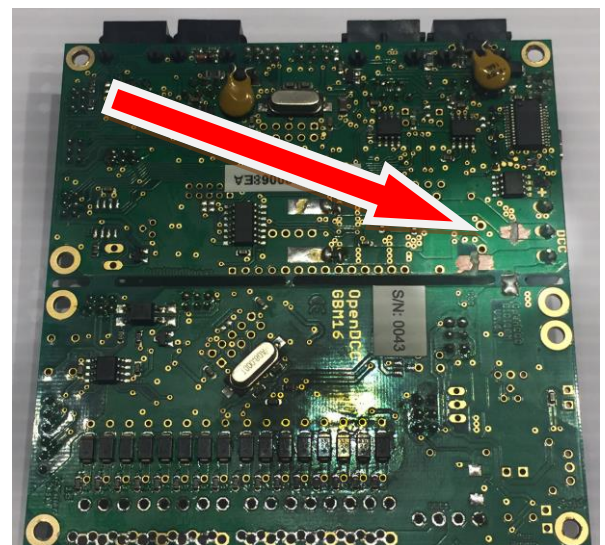
Manche Decoder nehmen nach der Railcom-Cutout einen sehr scharfen Ladestrom-Peak von über 13A auf, dieser löst die Notfallabschaltung im Boosterchip aus. Der GBMBoost drückt diese Notfallabschaltung einfach mal weg und schaltet sofort wieder ein. Meist gelingt das (die Einschaltspitze ist ja schon weg) und der Betrieb geht weiter!

Fährt eine Lok über Boosterbereiche kommt es zu einem Parallelbetrieb von zwei Boosterchips, hier gelingt das nicht mehr: Hier beginnen (bildlich gesprochen) die beide Boosterchips einen Krieg gegeneinander. Der eine schiebt, der andere drückt. Erst wenn die Firmware von den beiden GBMboost-Baugruppen einschreitet und den beiden Streithähnen eine Zwangspause verordnet, geht es danach wieder geordnet weiter.

Man muss den Ladestrom des betroffenen Lokdecoders auf unter 13A drücken. Hierzu entweder dem Decoder die Sache abgewöhnen und das fehlende C (Kondensator) nachrüsten oder eine Induktivität in der Zuleitung des Fahrstroms positionieren.

In diesen Fällen, kann man die Nachbesserung mit zusätzlichen Induktivitäten am GBMboost vornehmen.

Link: <https://shop.fichtelbahn.de/Festinduktoren-680nH-20-5A>

Ab der Layoutversion 2.0, ist diese Maßnahme serienmäßig im GBMboost vorhanden und muss nicht mehr nachgebessert werden.
